## KIŞÇAY HÖVZƏSİNDƏ EKZOGEO MORFOLOJİ PROSESLƏRİN İNKİŞAF DİNAMİKASININ MÜQAYİSƏLİ TƏHLİLİ (Böyük Qafqazın cənub yamacı)

S.T.Feyzullayeva

AMEA akademik H.Ə.Əliyev adına Coğrafiya İnstitutu  
AZ 1143H, Bakı, Cavid prospekti, 31

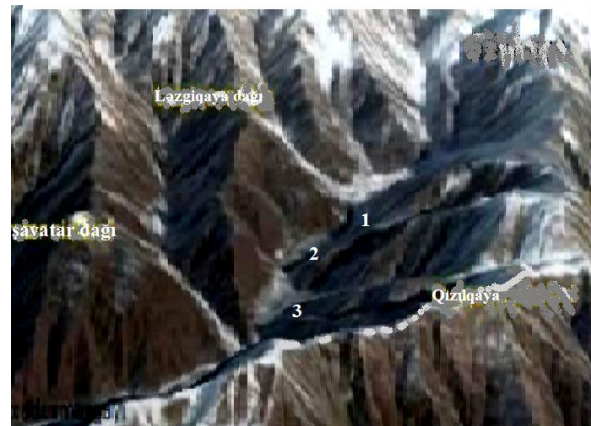
Onu da qeyd etmək lazımdır ki, Kişçayının yatağında aşınma prosesləri 50 ildən çox zaman kəsində xeyli (50-80%), bəzi sahələrdə isə iki dəfə artmışdır. 1-ci şəkildə Kişçay yatağının 41°15'35" en dairəsi və 47°16'35" uzunluq dairəsi kəsində 1957-2010-cu illər ərzində gədən aşınma prosesləri göstərilmişdir.

**1-ci şəkil.** Kişçay hövzəsinin məsafədən zondlama vasitəsilə alınmış görüntüsü

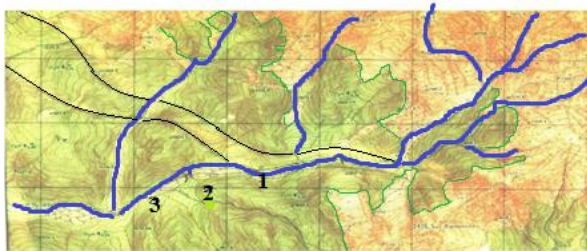
2-ci şəkildə isə 1957-ci ilə qədərki dövrə aid həmin ilin xəritəalma sənədlərinə əsasən gədən aşınma proseslərinin miqyası yuxarıda qeyd edilən koordinatlar kəsimində göstərilmişdir.

2-ci şəkil. Kişçay hövzəsinin 1957-ci ildə çəkilmiş topoqrafik xəritəsi (M.1:25000)
