## УСИЛЕНИЕ ОПОЛЗНЕВОЙ ОПАСНОСТИ НА СЕВЕРО-ВОСТОЧНОМ СКЛОНЕ МАЛОГО КAVKAZA ПОД АНТРОПОГЕННЫМ ВОЗДЕЙСТВИЕМ

Статья посвящена оценке оползневой опасности на северо-восточном склоне Малого Кавказа. Проанализированы факты оползнеобразования и выявлены районы разной степени оползневой напряженности, а также проведено картирование территории, пораженной этими явлениями, с учетом их эколого-геоморфологической опасности. Предлагается ряд мер с целью оценки экологической обстановки и выработки мероприятий по уменьшению их воздействия на геосистемы.

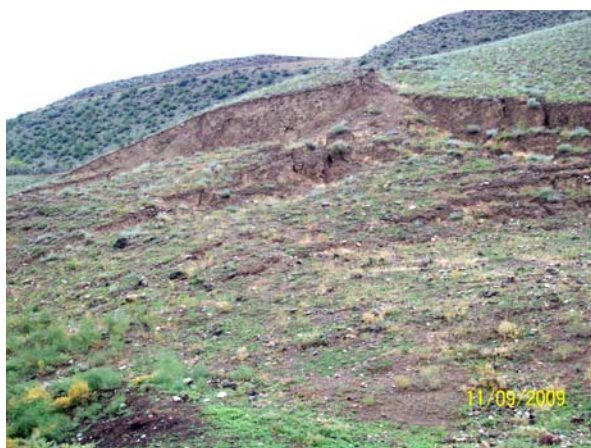
Резкое усиление антропогенной нагрузки (прохождение водопровода, который обеспечивает питьевой и оросительной водой близлежащие села Дозулар, Панахлар и Чайлы, прохождение грузовых автомобилей) послужило причиной образования крупного оползня «Дозулар» у селения Дозулар, который произошел 25 августа 2006 г. Село Дозулар располагается по обоим берегам р. Кюркакчай в 44 км юго-восточнее города Гянджа. Уклон оползневого склона составляет 20-40° (рис.).

Оползень на левобережье р. Кюракчай у села Дозулар Гейгельского района
